PROYECTO N°	DC N°	ESCALA	SE INDICAN	CLIENTE	BRASS CHILE S.A.	NOMBRE	FIRMA	FECHA
BPI17009-I-6000-DB005						D. GONZALEZ		2/10/17
						M. CAROCA		2/10/17
						M. CAROCA		2/10/17
						G. ACEVEDO		5/10/17

MINERA ESCONDIDA LTDA.	INGENIERÍA DE DETALLES	CAMBIO DE MATERIAL LÍNEAS ELECTROLITO	INTERPLANTA A HDPE
ESTACIÓN MONITOREO N° 05 B	SEGMENTO 0323 FF H1 001	DIAGRAMA DE LAZO INSTRUMENTOS/FF	
BPI17009-I-6000-DB005

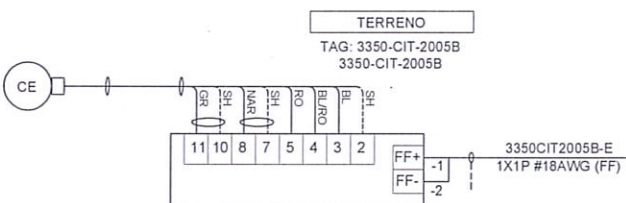
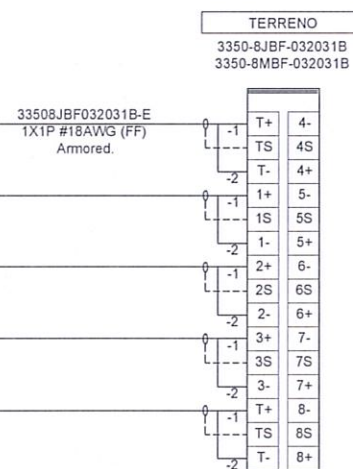
DIAGRAMA PROYECTADO
ESTACIÓN MONITOREO N°05 B

NOTA 1

- NOTAS:
1. LÍNEA DE CONEXIÓN MODIFICADA
 2. PLANO REFERENCIA ORIGINAL: 2325-3350-270-DW-4025-0
 3. MODIFICACIÓN EN DIRECCIONAMIENTO FF
