MINERA ESCONDIDA LTDA.
INGENIERÍA DE DETALLES
CAMBIO DE MATERIAL LÍNEAS ELECTROLITO
INTERPLANTA A HDPE

ESTACIÓN MONITOREO N° 03 B
SEGMENTO 0302 FF H1 002
DIAGRAMA DE LAZO INSTRUMENTOS/FF

CÓDIGO CLIENTE N°: BPI17009-I-6000-DB003

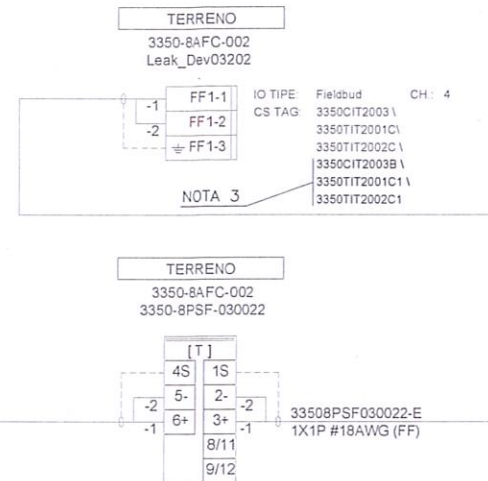
DIAGRAMA EXISTENTE
ESTACIÓN MONITOREO N° 03
NOTA 2
